# 建新如故，完整保留历史信息

## 焦山定慧寺大雄宝殿重修纪实

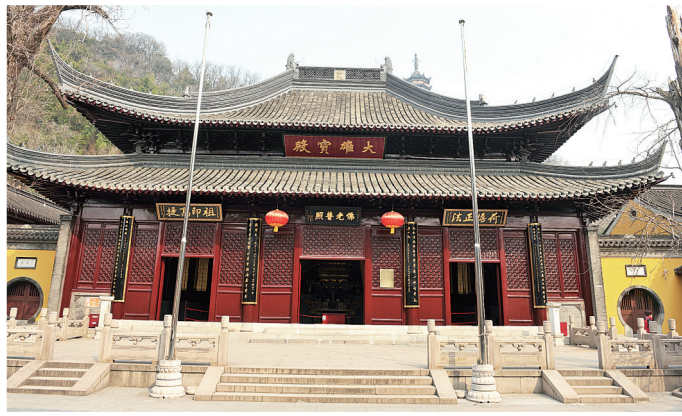
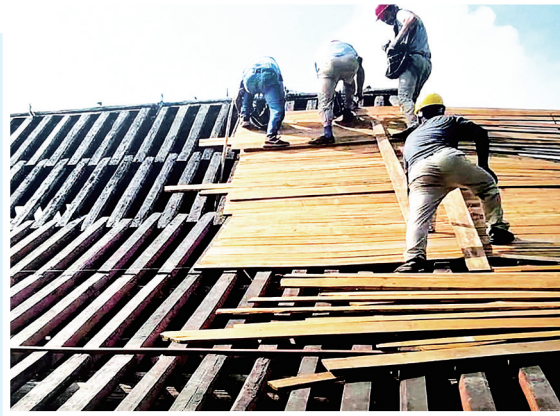
“独立中流喧日夜，万山无语看焦山。”始建于东汉兴平年间，距今已有1800多年历史的焦山定慧寺大雄宝殿，经过一年多的紧张施工，在今年春节前正式向世人亮相。重修后的大雄宝殿保持明代规制，庄严肃穆，气势恢宏，再现了往日的庄严与神韵。
